JEGYZŐKÖNYV

A Fővárosi Önkormányzat tulajdonában lévő immateriális javak, tárgyi eszközök, selejtezéséről

Műszaki Szakértői VÉLEMÉNY

Száma: 2025/0385

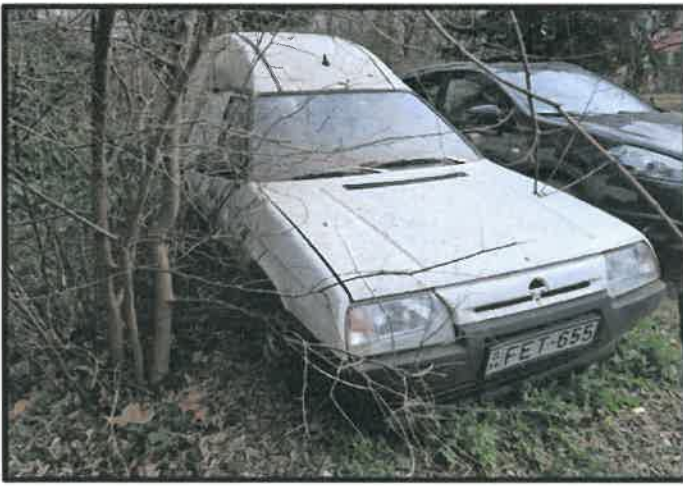
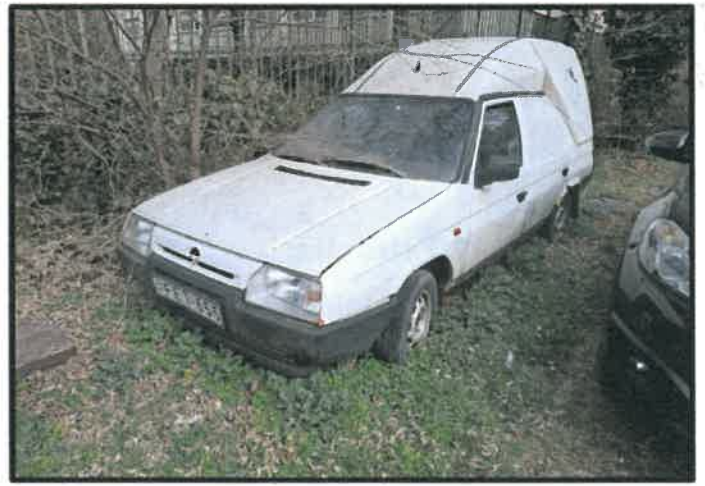
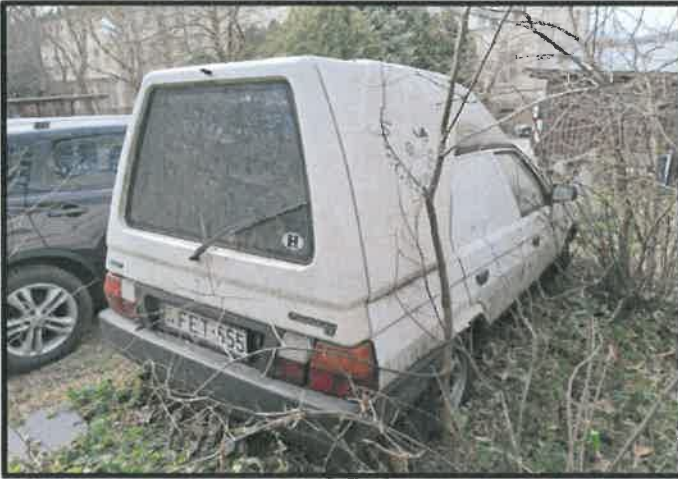
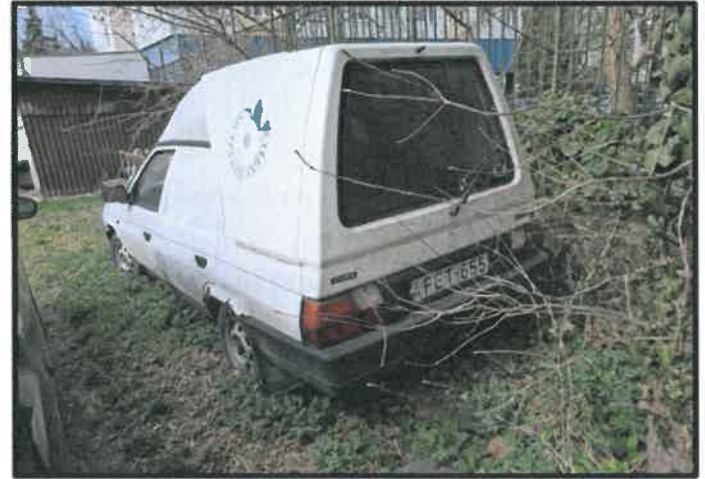
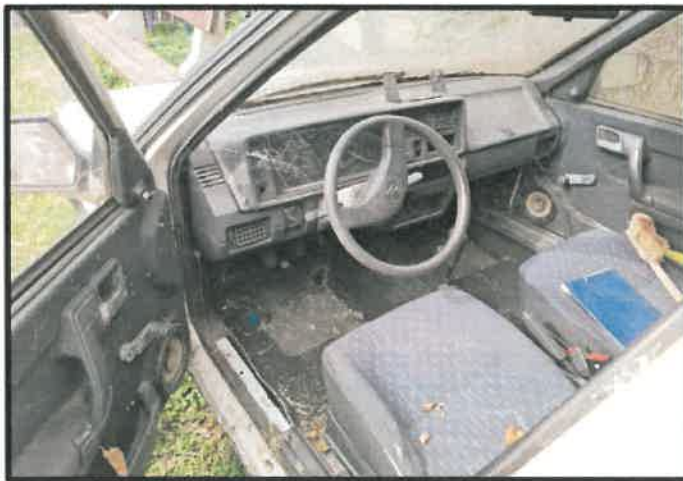
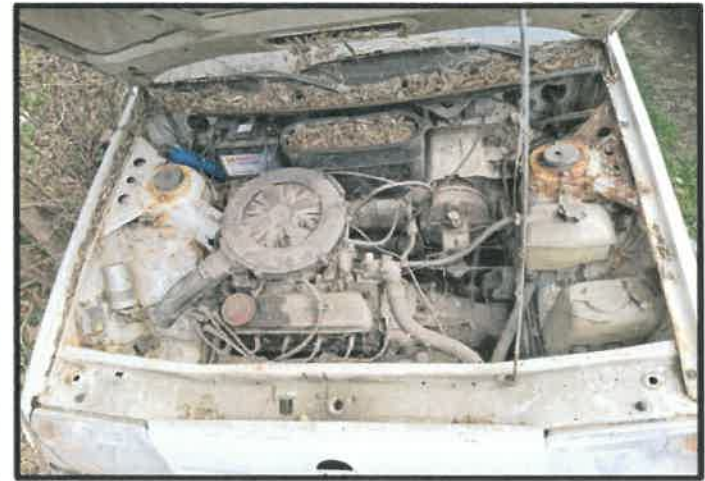
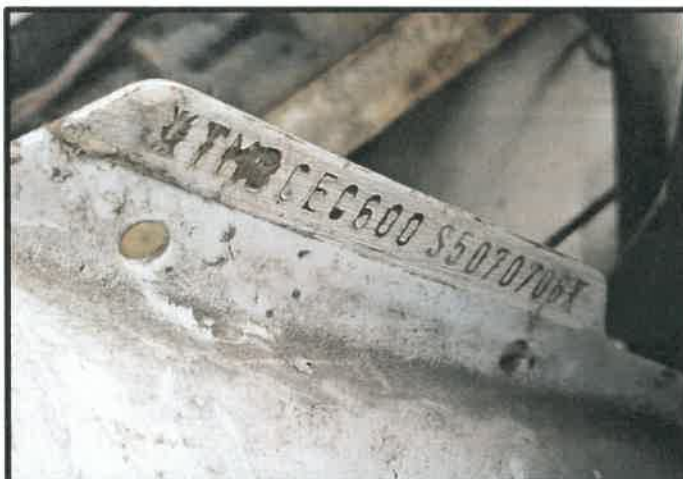
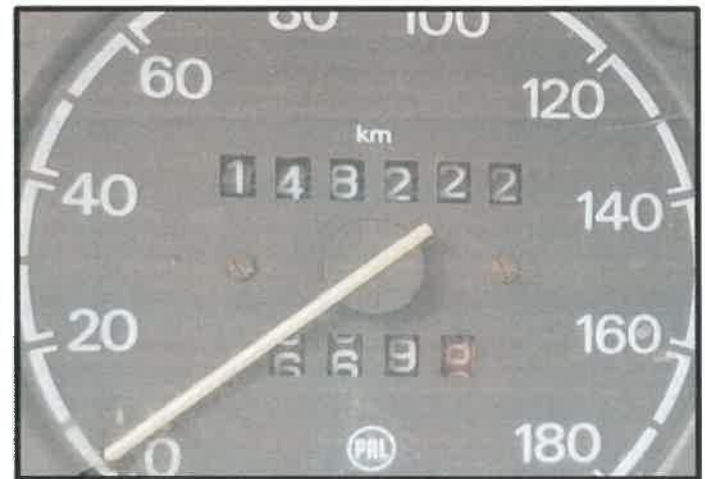
<i>Megnevezés</i>	<i>Vastagság</i>	<i>Megállapítás</i>
<i>Első sárvédő</i>	127 µm	Gyári fényezés
<i>Első ajtó</i>	216 µm	Kis javítás
<i>Hátsó ajtó</i>	220 µm	Kis javítás
<i>Hátsó sárvédő</i>	273 µm	Kis javítás

<i>Megnevezés</i>	<i>Vastagság</i>	<i>Megállapítás</i>
<i>Géptető</i>	358 µm	Kis javítás
<i>Tető</i>		Műanyag
<i>Csomagtér tető</i>		Műanyag

<i>Megnevezés</i>	<i>Vastagság</i>	<i>Megállapítás</i>
<i>Első sárvédő</i>	133 µm	Gyári fényezés
<i>Első ajtó</i>	80 µm	Gyári fényezés
<i>Hátsó ajtó</i>	169 µm	Gyári fényezés
<i>Hátsó sárvédő</i>	300 µm	Kis javítás

Általános állapot:	súlyosan elhanyagolt;
Szerkezeti elemek:	körben több helyen sérülések; erősen korrodált;
Szélvédő, üvegfelületek:	épek;
Fényezés:	karcos, matt;
Kárpitozás:	szennyezett, kopott;
Futásteljesítmény:	a kilométeróra-számláló állása szerinti futásteljesítmény valószínűleg megfelel a ténylegesnek;
Motor	nem indítható;
Világítótestek:	épek;
Alváz:	nem vizsgálható;
Futómű, fékek:	javításra szorul;

A jármű állapotára tekintettel javaslom hulladékvasként értékesíteni.
